TREBALL DE FI DE GRAU

< PRÀCTICUM A L'EMPRESA CONTRACTA, OBRES I TECNOLOGIA DE L'EDIFICACIÓ >

Projectista: Jèssica Gálvez Roselló

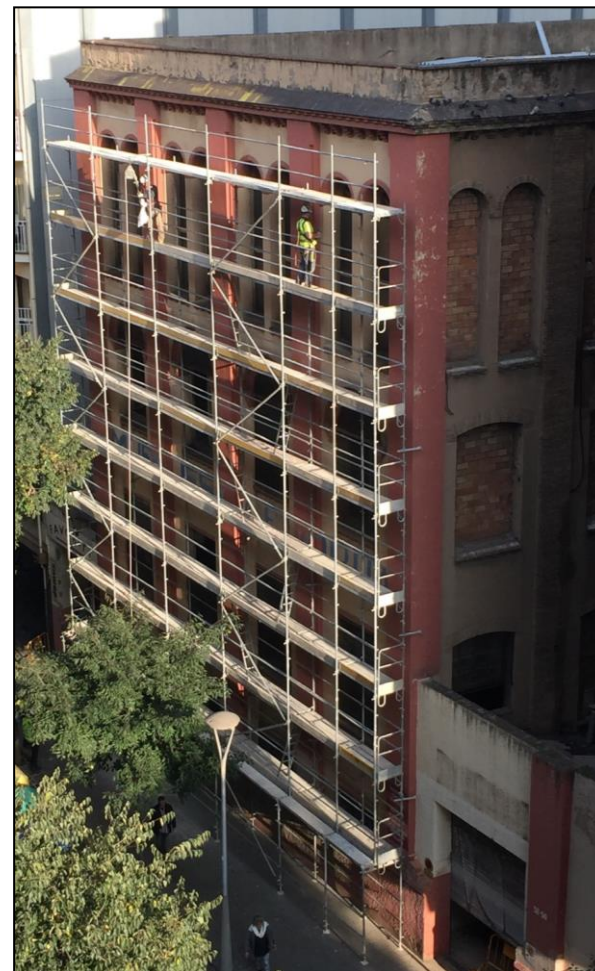
Figura 3.4.1.5. – Bastida façana principal

Posteriorment al repicat i desbastat, vam trobar altres lesions com esquerdes en el parament o peces en mal estat tant del parament com dels pilars existents en la façana. A més, es descobreix que no tots els maons tenen la mateixa tonalitat i que n'hi ha varis amb deficiències de qualitat.

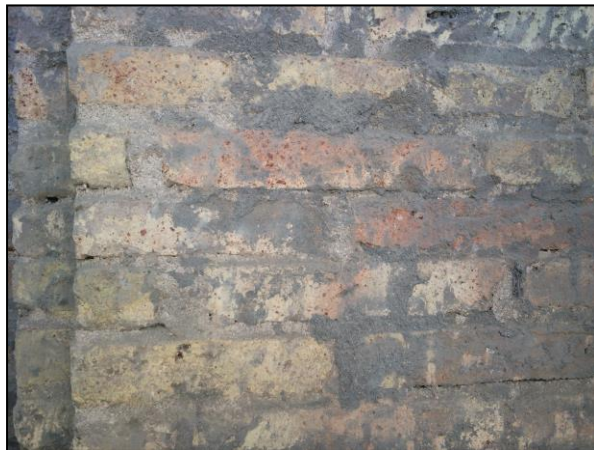
Figura 3.4.1.19.- Diferents tonalitats dels maons

Posteriorment al repicat i desbastat, també vam trobar altres lesions com esquerdes en el parament o peces en mal estat tant del parament com dels pilars existents a la façana, a la vegada que trobem més maons amb una altra tonalitat i amb deficiències de qualitat.

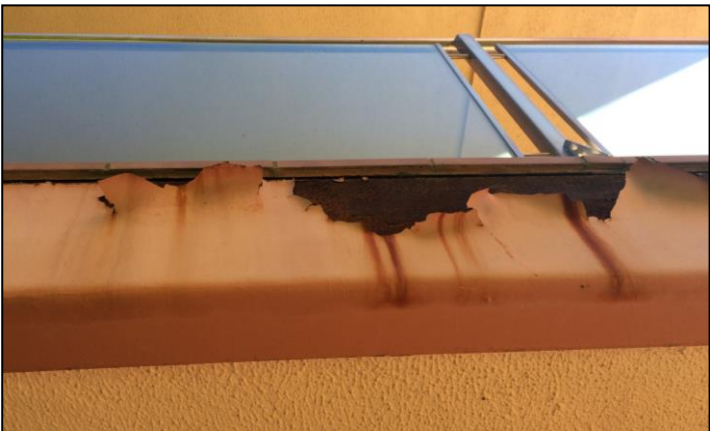
Figura 3.4.2.3 – Perfil metàl·lic UPN oxidat

- **Reparació de cantells de forjat**, en els frontals dels balcons trobem un perfil metàl·lic UPN (veure figura 3.4.2.3), aquest perfil es troba oxidat en pràcticament tota l'àrea que abasteix en les diferents plantes. A més, quan es va executar l'anterior rehabilitació, no es van tenir en compte els trencaaigües, i això va generar continues filtracions de l'aigua pluvial a través dels cantells de forjat, que va desencadenar en l'oxidació d'aquests perfils juntament amb l'oxidació dels ancoratge de les baranes, i a la vegada en un augment de volum dels elements metàl·lics. Aquest augment va generar trencaments en el formigó del voltant dels ancoratges i en els paviments.

També cal comentar, que la ubicació del edifici és un condicionant molt important, ja que es troba just a pocs metres de la línia de mar, és a dir, que tindrà un tipus d'ambient a tenir en compte, i això condicionarà les característiques dels materials a col·locar. En aquest cas, el perfil metàl·lic UPN hauria de tenir un recobrint impermeabilitzant especial, per fer front al nivell d'humitat.

Conseqüentment podem dir, que la primera tasca que s'haurà de dur a terme es la extracció total del perfil existent, per seguir amb el repicat de tota la superfície deteriorada fins a descobrir armadura i fer el netejat i passivat d'aquestes.

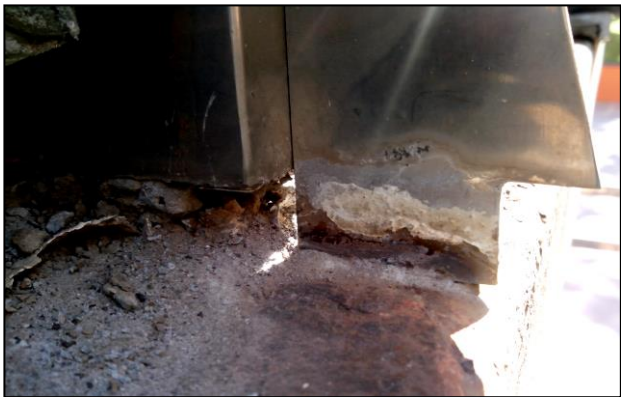
Figura 3.4.2.4. – Ancoratge de barana oxidat

- **Tasques de serralleria**, haurem d'executar les reparacions de tots aquells suports i ancoratges de les baranes que estiguin oxidats a causa del contacte amb l'entrada d'aigua constant (veure figura 3.4.2.4). És per això, que ja que havíem de substituir algun dels ancoratges, vam fer un nou disseny d'aquests, que s'adaptés millor al forjat i que no generés tants moviments a tot el conjunt (veure figura 3.4.2.5).

A la vegada, també haurem d'analitzar l'estat de cada tram de barana (barrot, passamà o travesser) i intervenir si és necessari. A més, crearem juntes de dilatació en les baranes, per poder absorbir millor els moviments. Finalment substituïrem o netejarem i pintarem, segons estat concret, aquells trams de barana que estiguin malmesos.

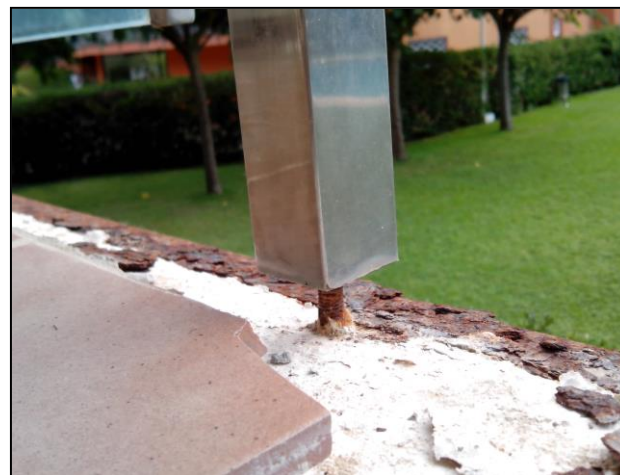
Figura 3.4.2.7 – Despreniment de peça de paviment

- **Acabats**, com ja hem esmentat, el *paviment* té varies esquerdes i inclús trencaments en la zona pròxima als frontals, per les oxidacions existents (veure figura 3.4.2.6 i figura 3.4.2.7). A la vegada que no disposa de peça de goteró. Per això, procedirem a la extracció del paviment dels balcons, per posteriorment fer una regularització de la superfície juntament amb la impermeabilització d'aquesta i el subministrament de trencaaigües, però abans es farà un sanejament o substitució dels ancoratges i suports de les baranes segons l'estat en el que es trobin.

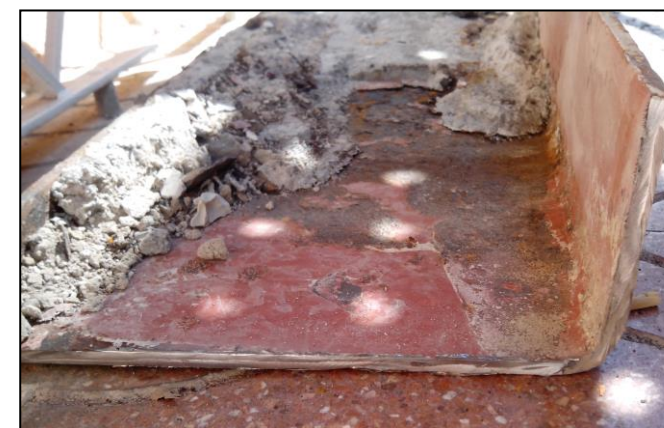
Figura 3.4.2.9 – Perfil UPN extret

Posteriorment, a aquesta visita, vam començar amb les visites relacionades amb els amidaments, l'observació i anàlisi de la gran majoria d'habitatges, per tal de veure totes les lesions existents i l'execució d'assaigs a peu de obra sobre els elements a intervenir. Un exemple va ser l'extracció del perfil UPN (veure figura 3.4.2.8), per poder observar en quin estat estaven els perfils, el formigó recobert per aquests i el mètode de subjecció (veure figura 3.4.2.9 i figura 3.4.2.10).

Les reparacions a executar parteixen d'una inadequada rehabilitació feta amb anterioritat, aquesta es va realitzar sense seguir el projecte aprovat en aquell moment, tot i que el projecte també tenia varies mancances. Un dels principals errors comesos, va ser la no consideració del ambient en que es troba aquesta edificació, situada a primera línia de mar, és a dir amb un ambient agressiu en clorurs, propens a les corrosions. Per això la col·locació del perfil metàl·lic com a protecció dels cantells de forjat i sense aplicació d'un bon impermeabilitzant va ser un greu error, que va portar a l'oxidació d'aquest perfil i va desencadenar en la formació d'altres lesions, cada cop més greus.

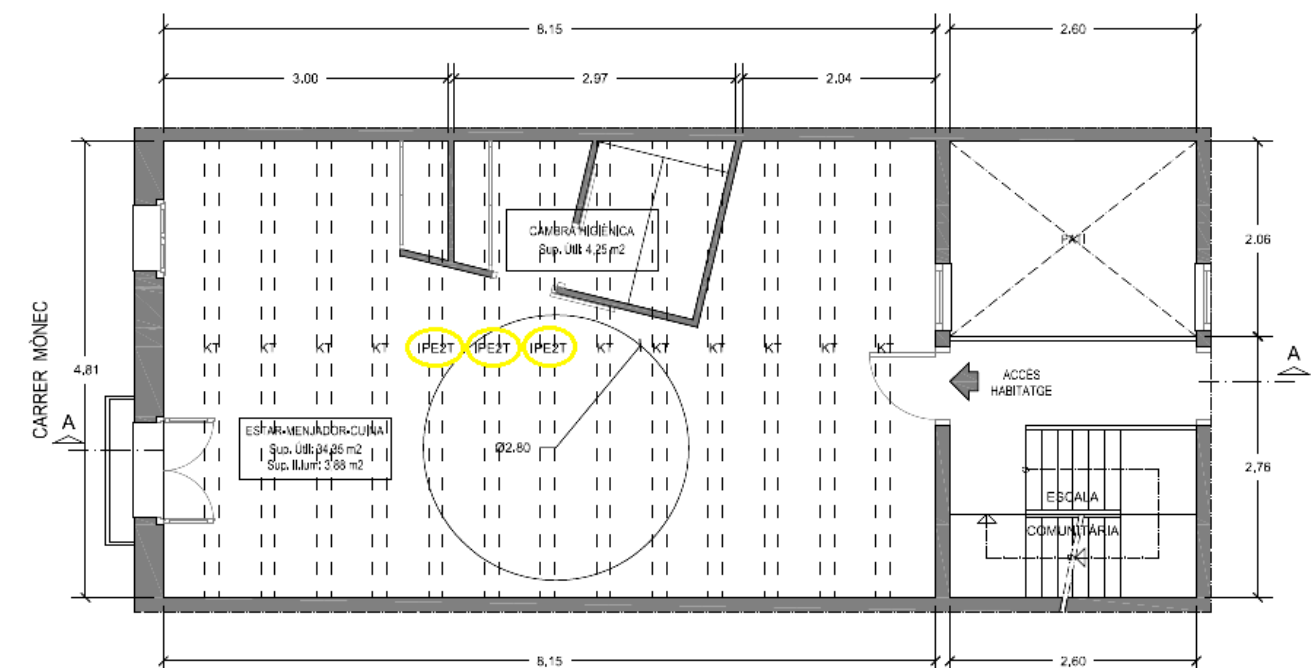
Figura 3.4.3.2 –Planta de l'habitatge, distribució del tipus de reforç

- **Reforç estructural:** Tenim dos tipus de reforços:
 - *Reforç de 3 biguetes* de fusta, amb una llum de 4,81 ml, molt malmeses per la humitat procedent d'altres espais de l'habitatge, mitjançant el sistema IPE 160 2T
 - *Reforç de la resta de biguetes* de fusta, de 4,81 ml també, que no pateixen gaire degradació per humitat però si que presenten fletxes importants, pel que es farà una consolidació mitjançant un sistema de tensors.

Es va començar reforçant la sala Estar – Menjador, que es troba en contacte amb la façana del carrer Mòneg, i successivament es van anar reforçant les biguetes laterals, en la direcció de l'entrada a l'habitatge. És per això que el primer sistema emprat va ser el del *Kit Tensor*. A la meitat del habitatge és on trobem les tres biguetes de fusta més malmeses per la humitat, amb una degradació que pot causar que fallin com a sosteniment de l'estructura, en aquests tres casos s'emprarà el sistema *IPE 2T*. I a la resta del habitatge es tornarà a col·locar el sistema *Kit Tensor*. (Veure figura 3.4.3.2).

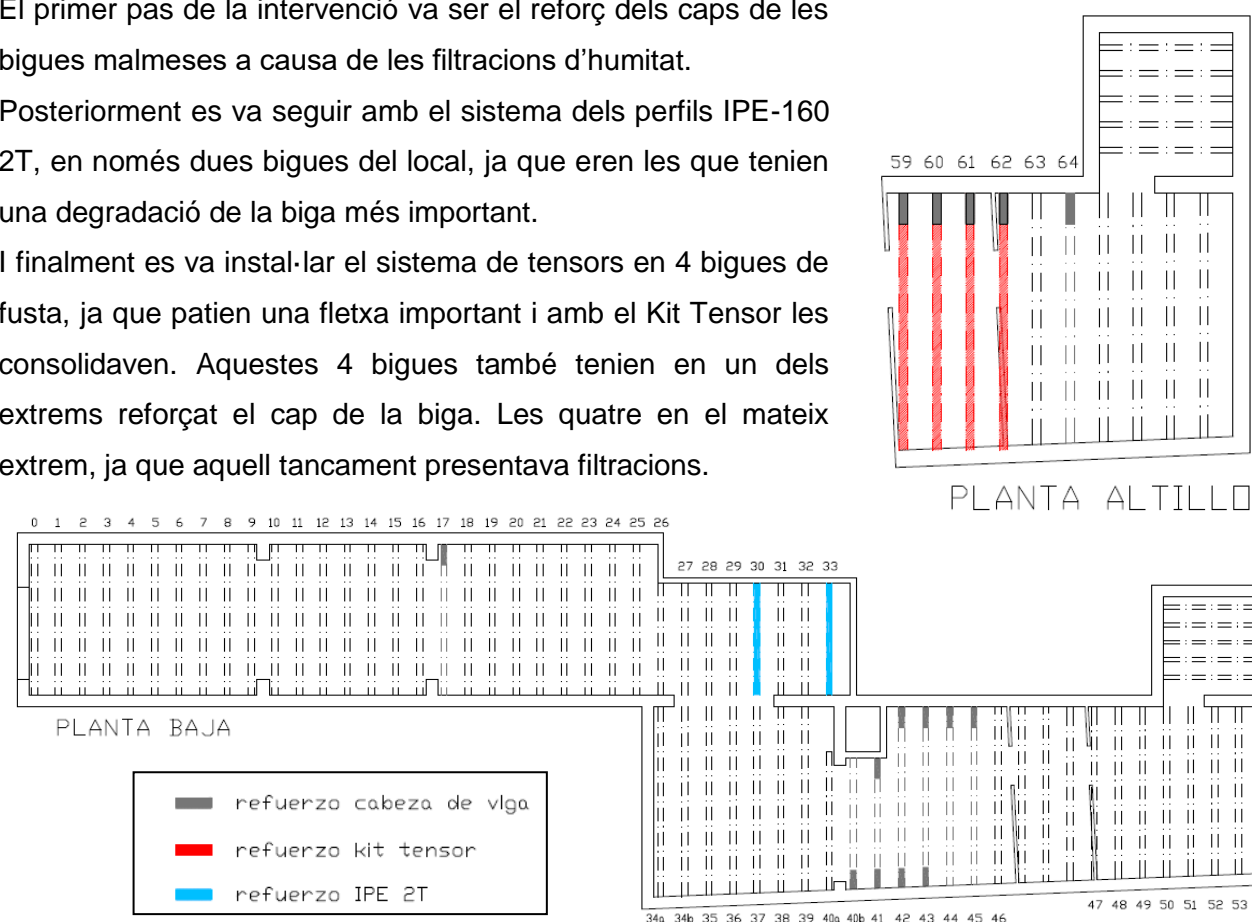
Figura 3.4.3.4 – Plànols en planta del local, distribució dels tipus de reforç

Sistema Kit Tensor: Reforç de 4 bigues de fusta, situades en la planta altell amb una llum de 5,60 ml cada una. No pateixen gaire degradació per la humitat però si que presenten fletxes importants, pel que es farà una consolidació mitjançant el sistema de tensors.

Sistema de reforç de cap de biga: Reforç de 15 caps de bigues de fusta, ja que presenten deteriorament a causa de filtracions per humitat a través dels tancaments. En alguns casos, només col·locarem aquest reforç en les bigues, però també tindrem casos en que les bigues de fusta presenten problemes de fletxa i aleshores ho combinarem amb el sistema Kit Tensor.

I finalment es va instal·lar el sistema de tensors en 4 bigues de fusta, ja que patien una fletxa important i amb el Kit Tensor les consolidaven. Aquestes 4 bigues també tenien en un dels extrems reforçat el cap de la biga. Les quatre en el mateix extrem, ja que aquell tancament presentava filtracions.

Posteriorment es va seguir amb el sistema dels perfils IPE-160 2T, en només dues bigues del local, ja que eren les que tenien una degradació de la biga més important.

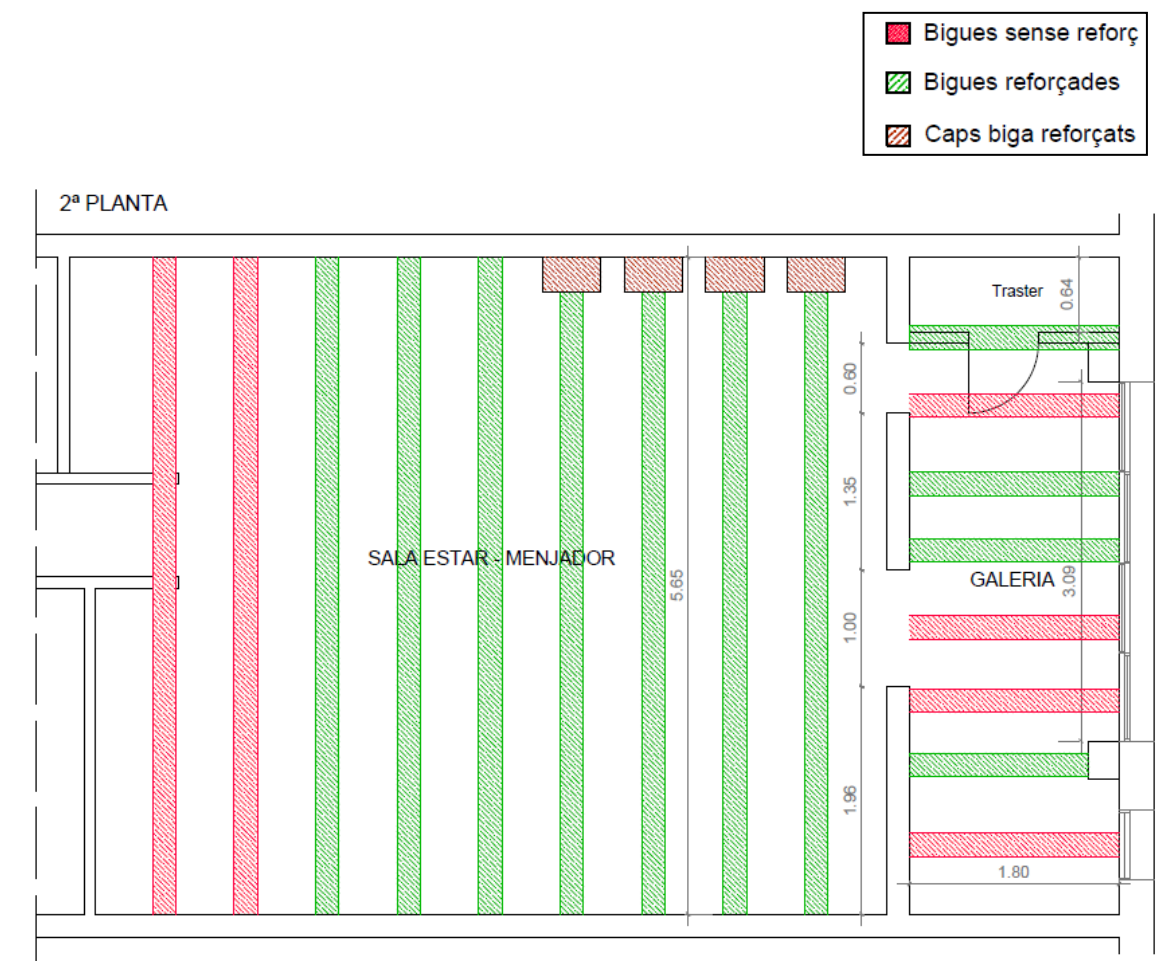
Figura 3.4.3.6 –Plànol en planta d'habitatge, situació de bigues intervingudes.

Els dos habitatges pateixen greus lesions causades per les humitats, degudes a la falta de ventilació i la filtració d'aigua. En ambdós casos s'havien produït filtracions d'aigua amb anterioritat a través del tancament posterior de l'edifici i en l'habitatge de la tercera planta hi havien humitats per fuites d'aigua que s'havien produït en l'habitatge de quarta planta. Aquestes filtracions ja s'havien reparat, i ja no es filtrava aigua per cap zona, però els forjats ja havien estat malmesos.

Sistema Kit Tensor: Reforç de 7 bigues de fusta amb una llum de 5,65 ml. No pateixen gaire degradació per la humitat però sí que presenten fletxes importants, pel que es farà una consolidació mitjançant el sistema de tensors.

Sistema de reforç de cap de biga: Reforç de 4 caps de bigues de fusta, ja que presenten deteriorament per la constant presència d'humitat i falta de ventilació. En totes les bigues intervingudes ho combinarem amb el sistema Kit Tensor, perquè en la longitud de les bigues presenten problemes de fletxa.

Sistema IPE 160 2T: Reforç de 4 bigues de fusta amb una llum de 1,78 ml, amplada total de la galeria, força malmeses en quant a la secció de fusta per el gran grau de presència d'humitat, degut a les filtracions d'aigua a través de la façana posterior.

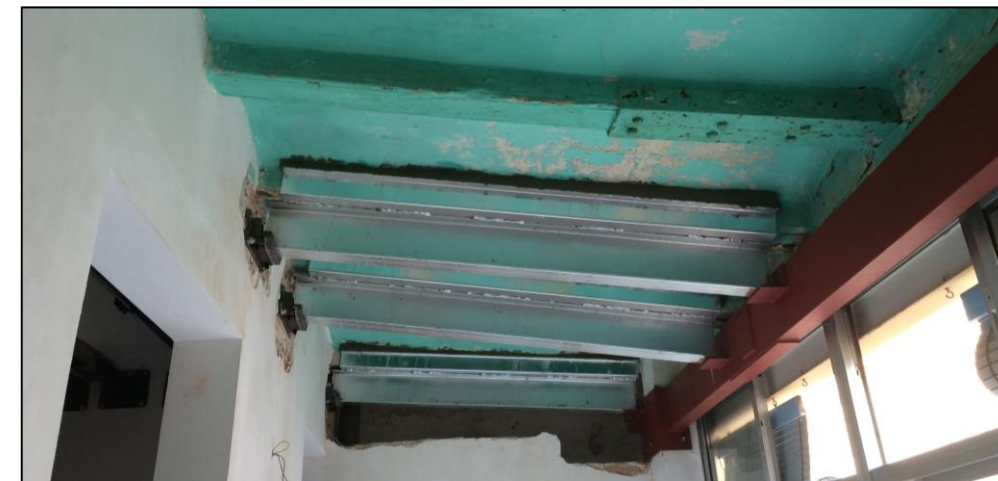
Figura 3.4.3.8 – Reforç amb sistema IPE 2T en la galeria de la segona planta

Quan tota l'àrea del Menjador- Sala Estar estava reforçada es va iniciar la zona de la galeria posterior amb el reforç de 4 de les bigues mitjançant el sistema IPE -160 2T (veure figura 3.4.3.8). I la posterior disposició de fals sostre en tota l'àrea. Cal comentar que aquesta zona de la galeria, ja havia tingut una intervenció de reforç anys anteriors, pel que hi havia alguna biga que ja disposava d'algun tipus de reforç, a més de la biga d'acer que cobria tota la longitud de la galeria.

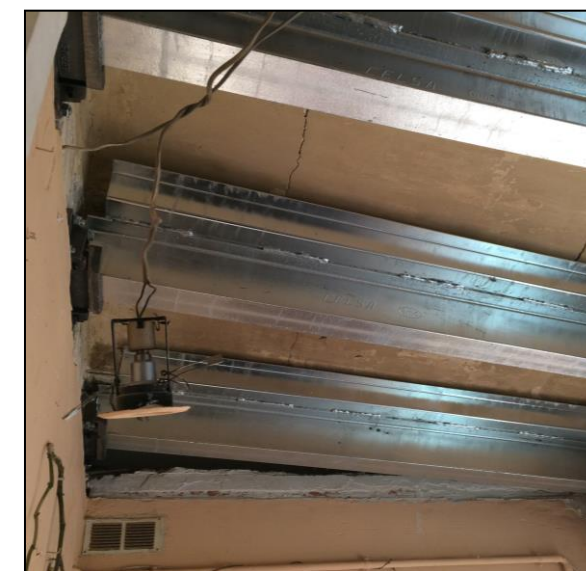
Figura 3.4.3.9 – Reforç amb sistema IPE 2T en la galeria de tercera planta

En aquest habitatge només s'havia de reforçar la zona de la galeria, la qual estava greument afectada per la humitat. Tota l'àrea de la galeria estava coberta amb fals sostre. A més, la galeria disposava d'una cambra higiènica, que amb la presència del fals sostre es desconeixia l'estat exacte de les bigues. Per això, la primera tasca a realitzar va ser la retirada del fals sostre.

En la zona de la cambra higiènica, havia sigut on s'havien produït filtracions causades per l'habitatge de la quarta planta. Amb la retirada del fals sostre es va veure que ja s'havia fet un petit reforç anteriorment, mitjançant unes biguetes metàl·liques que creuaven les bigues de fusta, però aquest reforç era insuficient, així que es va procedir a la retirada d'aquest i a la disposició del nou reforç mitjançant el sistema IPE-160 2T (veure figura 3.4.3.9)

A la resta de la galeria es van reforçar tres bigues més amb el mateix sistema.

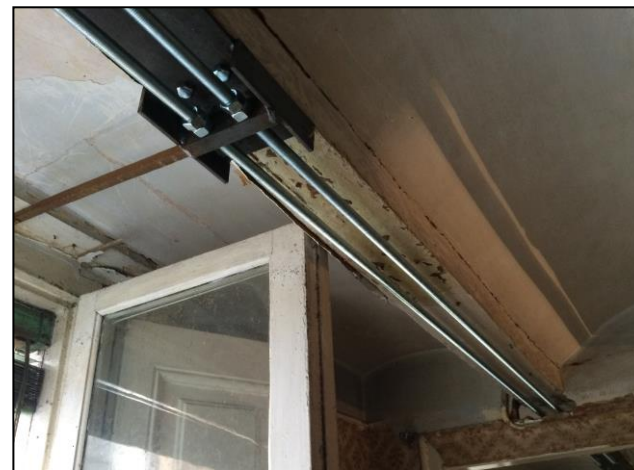
Figura 3.4.3.10–Reforç amb Kit Tensor del forjat del habitatge a Mòneç

MÒNEC / PORTAFERRISSA / POETA CABANYES: En les tres obres executades hem utilitzat aquest tipus de reforç ja que la gran majoria de les biguetes de fusta existents es troben en força bon estat en quant a la secció de la fusta, però pateixen fletxes importants, amb aquest sistema garantirem que la fletxa no incrementi en un futur i li atorgarem rigides a les biguetes. (Veure figura 3.4.3.10 i figura 3.4.3.11).

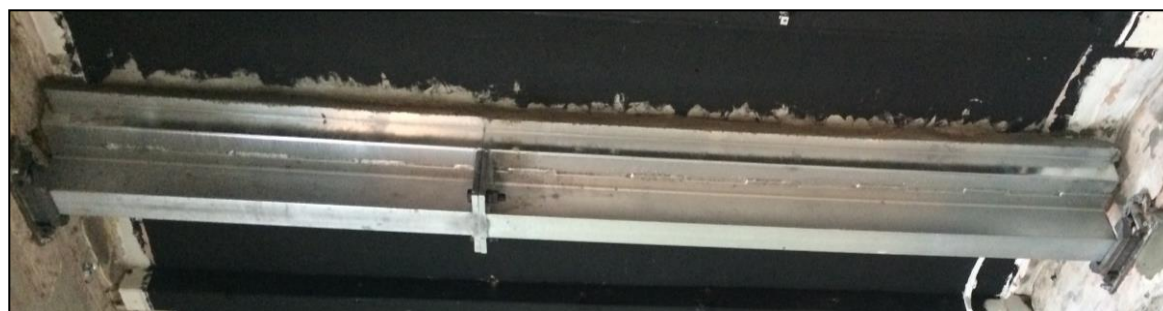
Figura 3.4.3.14–Reforç amb sistema IPE 2T en forjat del local de Portaferrissa

Com ja hem comentat, el sistema IPE 2T és un sistema que s'utilitza quan la secció de la biga es troba força degradada i actuarà com a substitució funcional. Aquesta greu degradació pot ser causada per la presència d'humitat, com en les nostres intervencions, o per la presència de termites.

Aquest sistema consisteix en la col·locació d'un perfil IPE 160 a sota de la bigueta de fusta a reforçar. El perfil està soldat a una xapa de 3 mm d'espessor en forma de "U", sobre la qual descansen els revoltos. La biga IPE es subministra per trams i es realitza una unió enroscada mitjançant cargols M20 (veure figura 3.4.3.14).

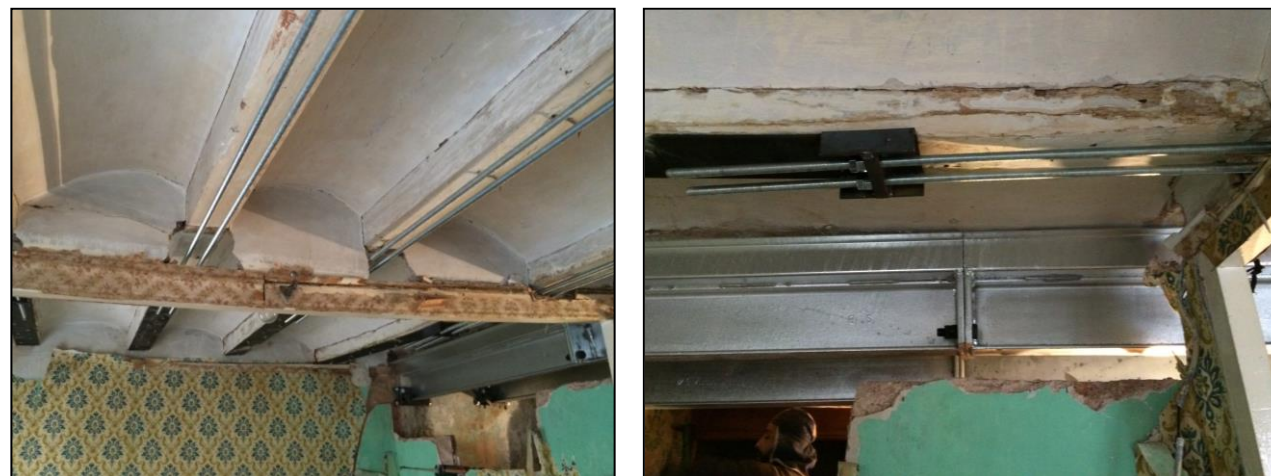
Figura 3.4.3.21 - 3.4.3.22 –Demolició parcial de tancaments per col·locació de sistemes Kit Tensor i IPE 2T en el habitatge de MòneC

Per fer el reforç amb el Kit Tensor, en varies zones de l'habitatge, es va haver de demolir una petita part dels tancaments (veure figura 3.4.3.21). De la mateixa manera, amb el reforç IPE 2T, es van demolir parcialment algun dels envans existents. (veure figura 3.4.3.22).

Posteriorment al reforç es demolirien tots els tancaments sencers.

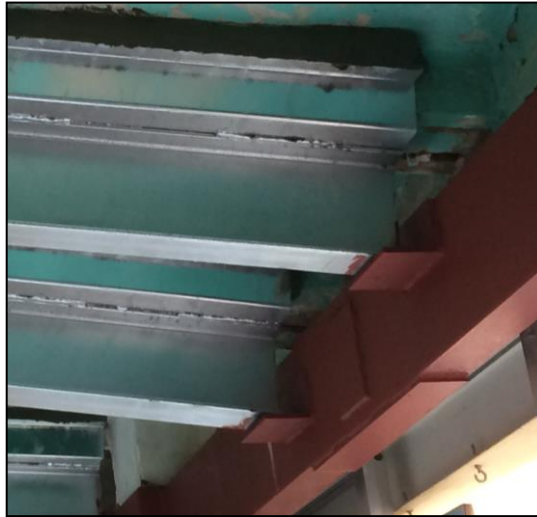
Figura 3.4.3.24.–Bigues IPE 2T recolzades en un extrem sobre biga d'acer existent

En el habitatge de segona planta, ja s'havia realitzat anteriorment un reforç, per això trobem una biga d'acer que cobreix tota la galeria longitudinalment, al trobar aquesta biga ens condicionà la instal·lació del sistema IPE 2T, ja que en un dels extrems no podrem instal·lar el suport d'ancoratge. El que vam fer va ser soldar unes platines a la biga d'acer i recolzar el reforç IPE 2T allà (veure figura 3.4.3.24). També es va haver de demolir parcialment un tancament per el reforç d'una de les bigues, tot i que ja tenia una part enderrocada degut a la biga longitudinal. El fals sostre també es va haver d'acoblar amb la biga existent.

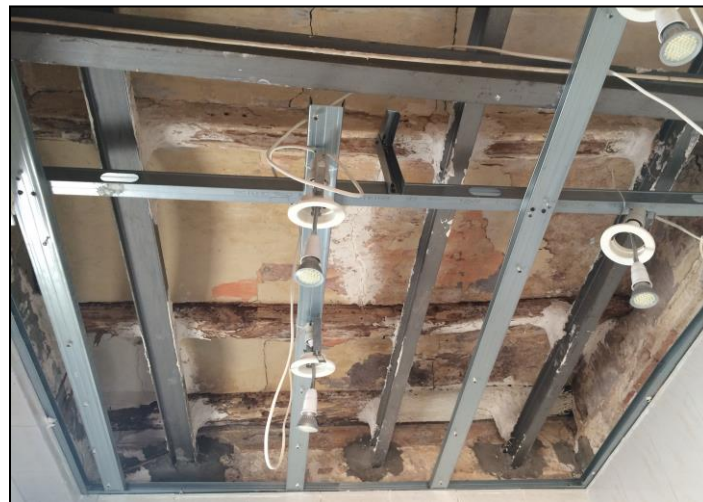
Figura 3.4.3.25–Biguetes metàl·liques existents en la cambra higiènica

En el habitatge de tercera planta, al retirar tot el fals sostre que cobria la galeria i descobrir la presència de les biguetes metàl·liques en la cambra higiènica (veure figura 3.4.3.25) es va haver de procedir a la retirada d'aquestes biguetes metàl·liques per poder instal·lar el sistema IPE 2T.

Un altre petit handicap que vam tenir, va ser que al procedir amb la col·locació del nou fals sostre, en el lateral del tancament exterior, entre l'espai que ocupava el reforç i la presència de les fusteries, pràcticament no hi havia espai per el fals sostre. Finalment, es va acordar recolzar el fals sostre per un dels laterals i per l'altre subjectar-lo amb un imant penjat des de els revoltos.
